# 地盤調査報告書

スウェーデン式サウンディング試験(JIS A 1221 : 2002)

アースダイブ株式会社

調査件名	:	_____
調査場所	:	_____
調査日	:	平成25年7月16日(火)
調査項目	:	スウェーデン式サウンディング試験(JIS A 1221)
調査担当者	:	吉川芸生, 和田聡法

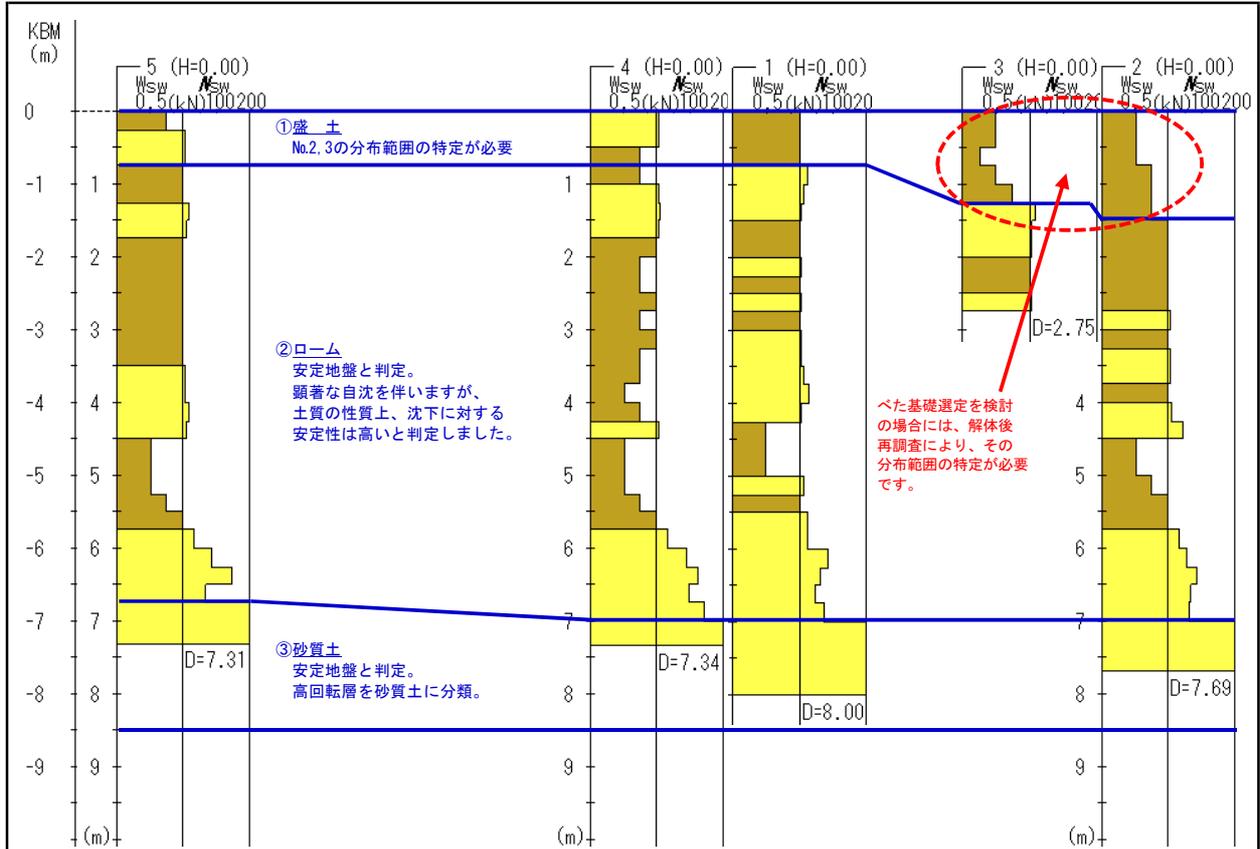
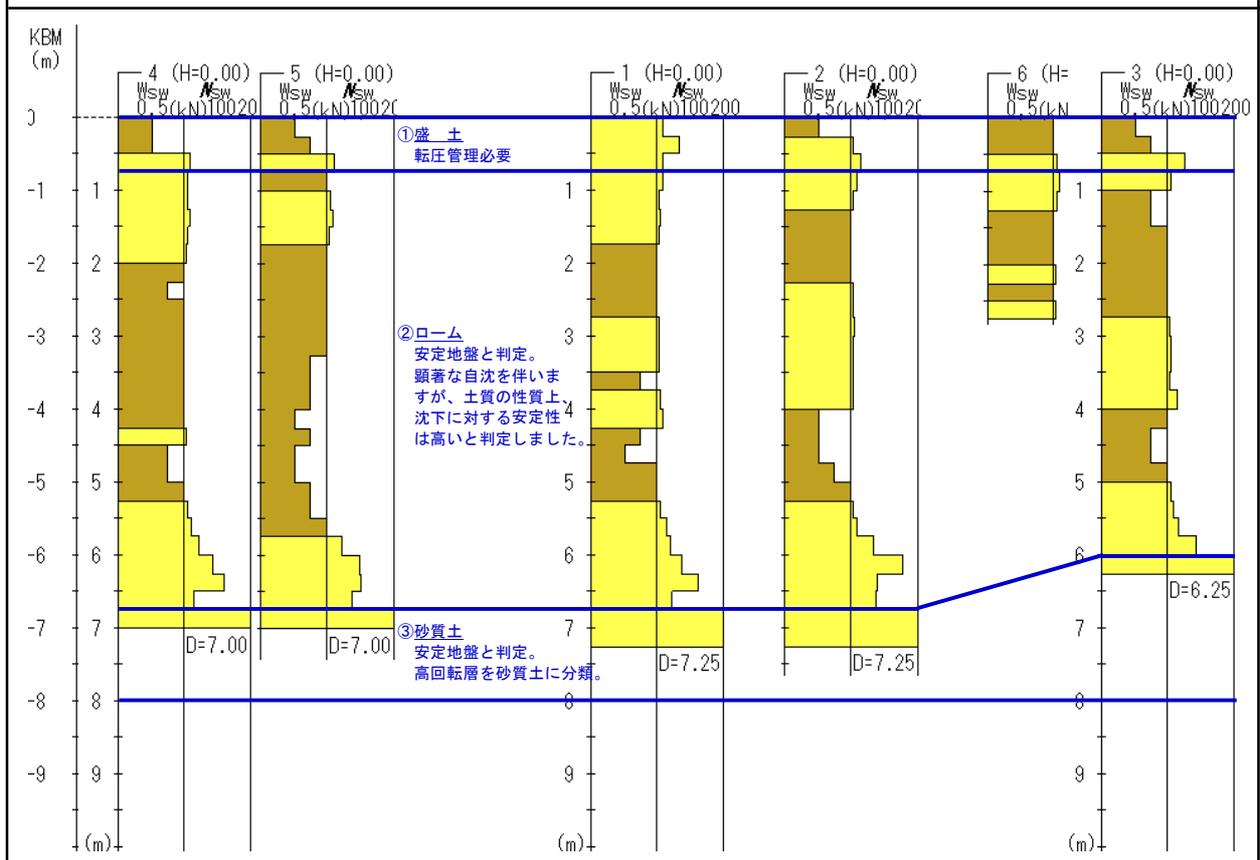
◆ 簡易沈下解析

- ①基礎の底部から、下方2.0m以内の距離にある地盤に1.0kN以下で自沈する層は、 **有**
- ②基礎の底部から、下方2.0mを超え、5m以内の距離にある地盤に0.5kN以下で自沈する層は **有**

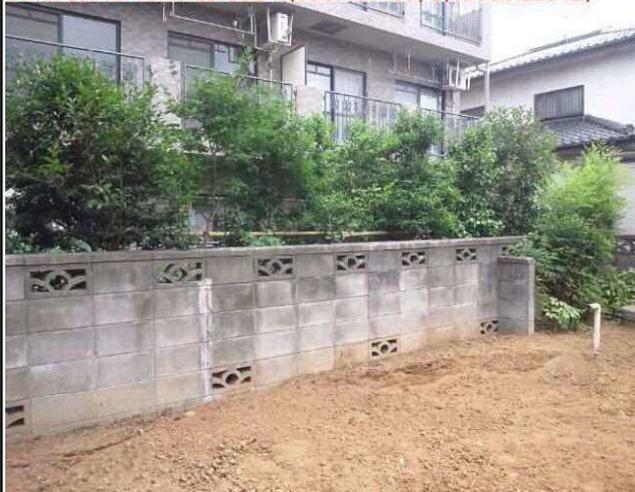
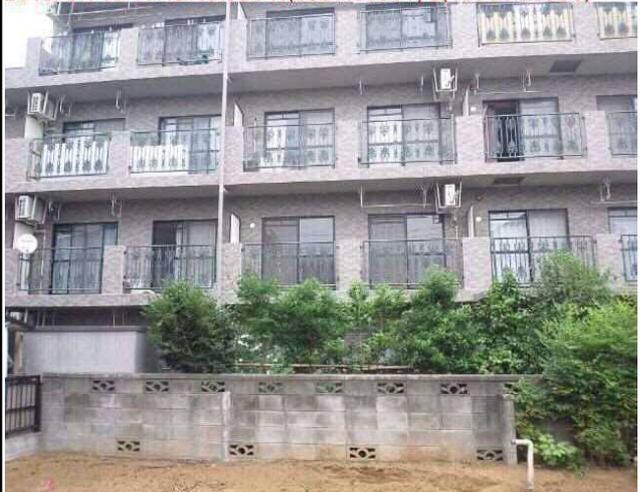
<p>東側状況1</p>	<p>東側状況2</p>
<p>N3557.6045 E13936.2351 (N35° 57' 36.27" E139° 36' 14.11")</p>	<p>N3557.6050 E13936.2354 (N35° 57' 36.3" E139° 36' 14.12")</p>

隣接地状況	高低差	<input checked="" type="checkbox"/> なし <input type="checkbox"/> あり ( <input type="checkbox"/> -5m以上 <input type="checkbox"/> -2m以上 <input type="checkbox"/> -1.5m以上 <input type="checkbox"/> -1m以上 <input type="checkbox"/> -1m未満 <input type="checkbox"/> +1m未満 <input type="checkbox"/> +1m以上 <input type="checkbox"/> +1.5m以上 <input type="checkbox"/> +2m以上 <input type="checkbox"/> +5m以上 )
	境界	<input type="checkbox"/> なし <input type="checkbox"/> 法面 <input type="checkbox"/> 擁壁 <input checked="" type="checkbox"/> ブロック <input type="checkbox"/> 金網 <input type="checkbox"/> 生垣 <input type="checkbox"/> U字溝 <input type="checkbox"/> L型側溝 <input type="checkbox"/> 歩道 <input checked="" type="checkbox"/> 境界杭 <input type="checkbox"/> その他
	隣地種別	<input type="checkbox"/> 宅地 <input type="checkbox"/> 店舗 <input checked="" type="checkbox"/> 既存建物 <input type="checkbox"/> 更地 <input type="checkbox"/> 駐車場 <input type="checkbox"/> 道路 <input type="checkbox"/> 水田 <input type="checkbox"/> 畑 <input type="checkbox"/> 雑木林 <input type="checkbox"/> 果樹園 <input type="checkbox"/> 河川 <input type="checkbox"/> 水路 <input type="checkbox"/> 池沼 <input type="checkbox"/> 原野 <input type="checkbox"/> 造成地 <input type="checkbox"/> その他

擁壁状況	擁壁の種類	<input checked="" type="checkbox"/> なし <input type="checkbox"/> あり ( <input type="checkbox"/> RC造 <input type="checkbox"/> PC造 <input type="checkbox"/> CB造 <input type="checkbox"/> 間知ブロック <input type="checkbox"/> 間知石 <input type="checkbox"/> 大谷石 <input type="checkbox"/> 玉石 <input type="checkbox"/> 増積 <input type="checkbox"/> 万年塀 <input type="checkbox"/> その他 )
	擁壁の異常	<input checked="" type="checkbox"/> なし <input type="checkbox"/> あり ( <input type="checkbox"/> 沈下 <input type="checkbox"/> 傾斜 <input type="checkbox"/> クラック <input type="checkbox"/> 膨み <input type="checkbox"/> 染み出し <input type="checkbox"/> 水抜き孔 <input type="checkbox"/> その他 )
	水抜き孔	<input checked="" type="checkbox"/> なし <input type="checkbox"/> あり

建物状況	建物の有無	<input type="checkbox"/> なし <input checked="" type="checkbox"/> あり ( <input type="checkbox"/> 木造 <input checked="" type="checkbox"/> 鉄骨造 <input type="checkbox"/> RC造 <input type="checkbox"/> その他 )
	建物の階数	<input type="checkbox"/> なし <input checked="" type="checkbox"/> あり ( <input type="checkbox"/> 平屋 <input type="checkbox"/> 2階建て <input type="checkbox"/> 3階建て <input checked="" type="checkbox"/> その他 )
	建物の異常	<input checked="" type="checkbox"/> なし <input type="checkbox"/> あり ( <input type="checkbox"/> 沈下 <input type="checkbox"/> 傾斜 <input type="checkbox"/> 基礎クラック <input type="checkbox"/> 外壁クラック <input type="checkbox"/> 建具不良 <input type="checkbox"/> その他 )

道路状況	道路の有無	<input checked="" type="checkbox"/> なし <input type="checkbox"/> あり
	道路の種類	<input checked="" type="checkbox"/> なし <input type="checkbox"/> あり ( <input type="checkbox"/> 舗装 <input type="checkbox"/> 未舗装 ) 有効道路幅員(      m )
	道路の異常	<input checked="" type="checkbox"/> なし <input type="checkbox"/> あり ( <input type="checkbox"/> 亀裂 <input type="checkbox"/> 凹凸 <input type="checkbox"/> 段差 <input type="checkbox"/> その他 )

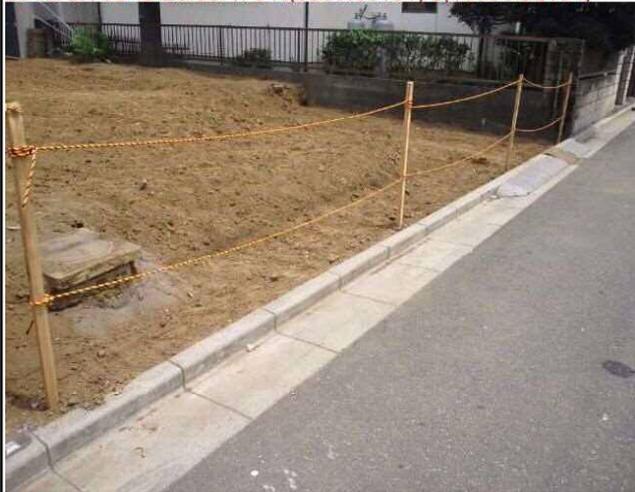
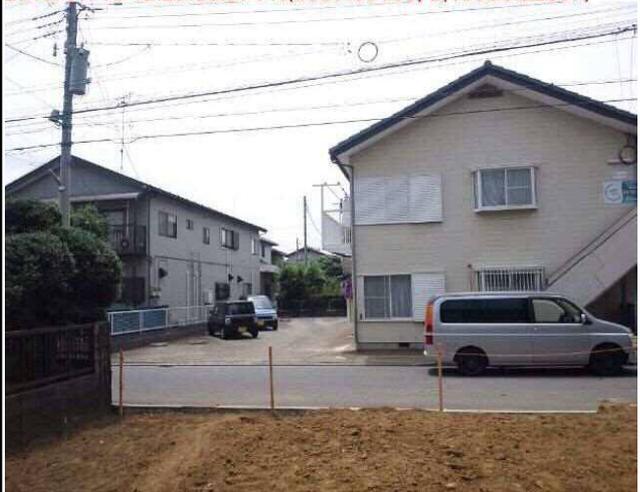
<p>西側状況1</p>	<p>西側状況2</p>
<p>N3557.6013 E13936.2219 (N35° 57' 36.08" E139° 36' 13.31")</p>	<p>N3557.6017 E13936.2261 (N35° 57' 36.1" E139° 36' 13.57")</p>

隣接地状況	高低差	<input checked="" type="checkbox"/> なし <input type="checkbox"/> あり ( <input type="checkbox"/> -5m以上 <input type="checkbox"/> -2m以上 <input type="checkbox"/> -1.5m以上 <input type="checkbox"/> -1m以上 <input type="checkbox"/> -1m未満 <input type="checkbox"/> +1m未満 <input type="checkbox"/> +1m以上 <input type="checkbox"/> +1.5m以上 <input type="checkbox"/> +2m以上 <input type="checkbox"/> +5m以上 )
	境界	<input type="checkbox"/> なし <input type="checkbox"/> 法面 <input type="checkbox"/> 擁壁 <input type="checkbox"/> ブロック <input type="checkbox"/> 金網 <input type="checkbox"/> 生垣 <input type="checkbox"/> U字溝 <input checked="" type="checkbox"/> L型側溝 <input type="checkbox"/> 歩道 <input checked="" type="checkbox"/> 境界杭 <input type="checkbox"/> その他
	隣地種別	<input type="checkbox"/> 宅地 <input type="checkbox"/> 店舗 <input type="checkbox"/> 既存建物 <input type="checkbox"/> 更地 <input type="checkbox"/> 駐車場 <input checked="" type="checkbox"/> 道路 <input type="checkbox"/> 水田 <input type="checkbox"/> 畑 <input type="checkbox"/> 雑木林 <input type="checkbox"/> 果樹園 <input type="checkbox"/> 河川 <input type="checkbox"/> 水路 <input type="checkbox"/> 池沼 <input type="checkbox"/> 原野 <input type="checkbox"/> 造成地 <input type="checkbox"/> その他

擁壁状況	擁壁の種類	<input checked="" type="checkbox"/> なし <input type="checkbox"/> あり ( <input type="checkbox"/> RC造 <input type="checkbox"/> PC造 <input type="checkbox"/> CB造 <input type="checkbox"/> 間知ブロック <input type="checkbox"/> 間知石 <input type="checkbox"/> 大谷石 <input type="checkbox"/> 玉石 <input type="checkbox"/> 増積 <input type="checkbox"/> 万年塀 <input type="checkbox"/> その他 )
	擁壁の異常	<input checked="" type="checkbox"/> なし <input type="checkbox"/> あり ( <input type="checkbox"/> 沈下 <input type="checkbox"/> 傾斜 <input type="checkbox"/> クラック <input type="checkbox"/> 膨み <input type="checkbox"/> 染み出し <input type="checkbox"/> 水抜き孔 <input type="checkbox"/> その他 )
	水抜き孔	<input checked="" type="checkbox"/> なし <input type="checkbox"/> あり

道路状況	道路の有無	<input type="checkbox"/> なし <input checked="" type="checkbox"/> あり
	道路の種類	<input type="checkbox"/> なし <input checked="" type="checkbox"/> あり ( <input checked="" type="checkbox"/> 舗装 <input type="checkbox"/> 未舗装 ) 有効道路幅員 ( 6 m )
	道路の異常	<input checked="" type="checkbox"/> なし <input type="checkbox"/> あり ( <input type="checkbox"/> 亀裂 <input type="checkbox"/> 凹凸 <input type="checkbox"/> 段差 <input type="checkbox"/> その他 )

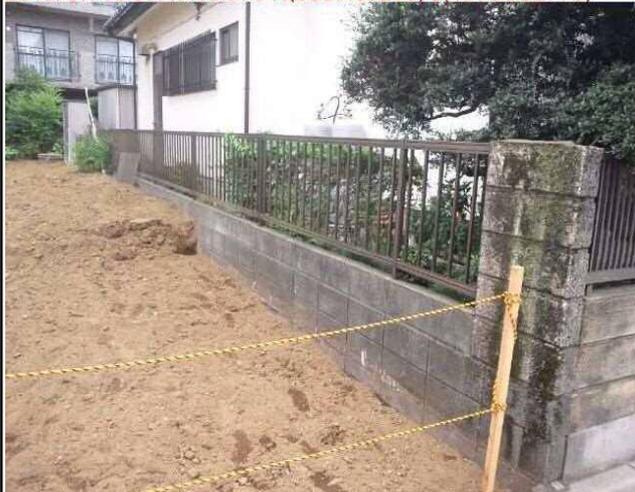
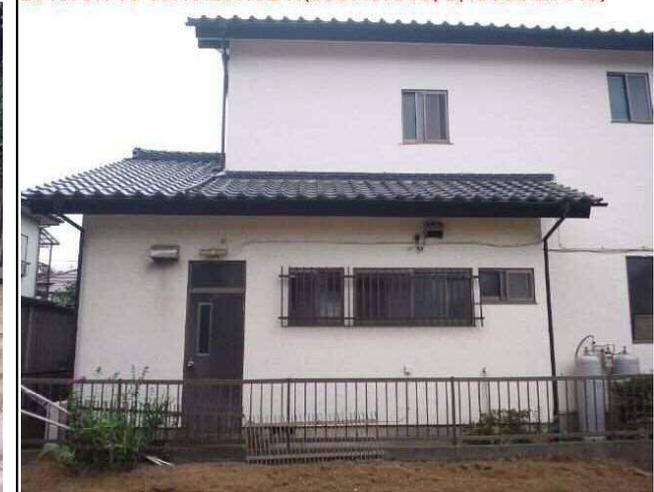
<p>南側状況1</p>	<p>南側状況2</p>
<p>N3557.6027 E13936.2278 (N35° 57' 36.16" E139° 36' 13.67")</p>	<p>N3557.6040 E13936.2345 (N35° 57' 36.24" E139° 36' 14.07")</p>

隣接地状況	高低差	<input checked="" type="checkbox"/> なし <input type="checkbox"/> あり ( <input type="checkbox"/> -5m以上 <input type="checkbox"/> -2m以上 <input type="checkbox"/> -1.5m以上 <input type="checkbox"/> -1m以上 <input type="checkbox"/> -1m未満 <input type="checkbox"/> +1m未満 <input type="checkbox"/> +1m以上 <input type="checkbox"/> +1.5m以上 <input type="checkbox"/> +2m以上 <input type="checkbox"/> +5m以上 )
	境界	<input type="checkbox"/> なし <input type="checkbox"/> 法面 <input type="checkbox"/> 擁壁 <input checked="" type="checkbox"/> ブロック <input type="checkbox"/> 金網 <input type="checkbox"/> 生垣 <input type="checkbox"/> U字溝 <input type="checkbox"/> L型側溝 <input type="checkbox"/> 歩道 <input checked="" type="checkbox"/> 境界杭 <input type="checkbox"/> その他
	隣地種別	<input checked="" type="checkbox"/> 宅地 <input type="checkbox"/> 店舗 <input type="checkbox"/> 既存建物 <input type="checkbox"/> 更地 <input type="checkbox"/> 駐車場 <input type="checkbox"/> 道路 <input type="checkbox"/> 水田 <input type="checkbox"/> 畑 <input type="checkbox"/> 雑木林 <input type="checkbox"/> 果樹園 <input type="checkbox"/> 河川 <input type="checkbox"/> 水路 <input type="checkbox"/> 池沼 <input type="checkbox"/> 原野 <input type="checkbox"/> 造成地 <input type="checkbox"/> その他

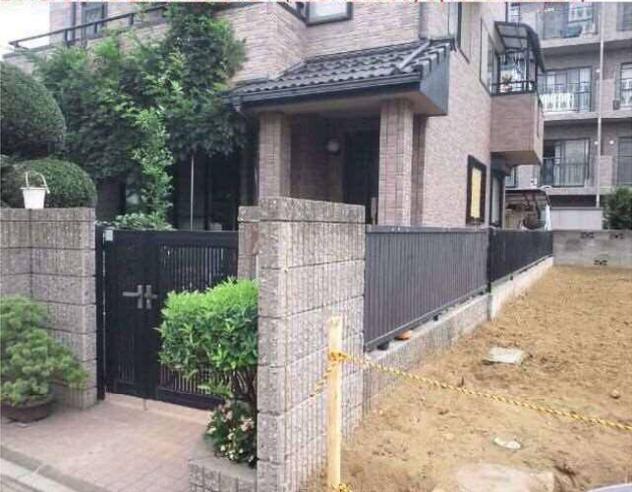
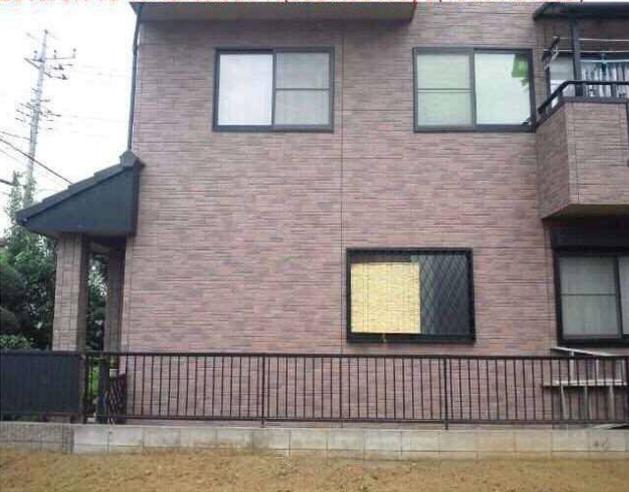
<p>北側状況1</p>	<p>北側状況2</p>
<p>N3557.6039 E13936.2223 (N35° 57' 36.23" E139° 36' 13.34")</p>	<p>N3557.6045 E13936.2356 (N35° 57' 36.27" E139° 36' 14.14")</p>

隣接地状況	高低差	<input checked="" type="checkbox"/> なし <input type="checkbox"/> あり ( <input type="checkbox"/> -5m以上 <input type="checkbox"/> -2m以上 <input type="checkbox"/> -1.5m以上 <input type="checkbox"/> -1m以上 <input type="checkbox"/> -1m未満 <input type="checkbox"/> +1m未満 <input type="checkbox"/> +1m以上 <input type="checkbox"/> +1.5m以上 <input type="checkbox"/> +2m以上 <input type="checkbox"/> +5m以上 )
	境界	<input type="checkbox"/> なし <input type="checkbox"/> 法面 <input type="checkbox"/> 擁壁 <input checked="" type="checkbox"/> ブロック <input type="checkbox"/> 金網 <input type="checkbox"/> 生垣 <input type="checkbox"/> U字溝 <input type="checkbox"/> L型側溝 <input type="checkbox"/> 歩道 <input checked="" type="checkbox"/> 境界杭 <input type="checkbox"/> その他
	隣地種別	<input checked="" type="checkbox"/> 宅地 <input type="checkbox"/> 店舗 <input type="checkbox"/> 既存建物 <input type="checkbox"/> 更地 <input type="checkbox"/> 駐車場 <input type="checkbox"/> 道路 <input type="checkbox"/> 水田 <input type="checkbox"/> 畑 <input type="checkbox"/> 雑木林 <input type="checkbox"/> 果樹園 <input type="checkbox"/> 河川 <input type="checkbox"/> 水路 <input type="checkbox"/> 池沼 <input type="checkbox"/> 原野 <input type="checkbox"/> 造成地 <input type="checkbox"/> その他

道路状況	道路の有無	<input checked="" type="checkbox"/> なし <input type="checkbox"/> あり
	道路の種類	<input checked="" type="checkbox"/> なし <input type="checkbox"/> あり( <input type="checkbox"/> 舗装 <input type="checkbox"/> 未舗装 ) 有効道路幅員(          m )
	道路の異常	<input checked="" type="checkbox"/> なし <input type="checkbox"/> あり( <input type="checkbox"/> 亀裂 <input type="checkbox"/> 凹凸 <input type="checkbox"/> 段差 <input type="checkbox"/> その他 )
