# 地盤調査報告書

スウェーデン式サウンディング試験(JIS A 1221 : 2002)

アースダイブ株式会社

調査件名	:	_____
調査場所	:	_____
調査日	:	平成25年7月16日(火)
調査項目	:	スウェーデン式サウンディング試験(JIS A 1221)
調査担当者	:	吉川芸生, 和田聡法

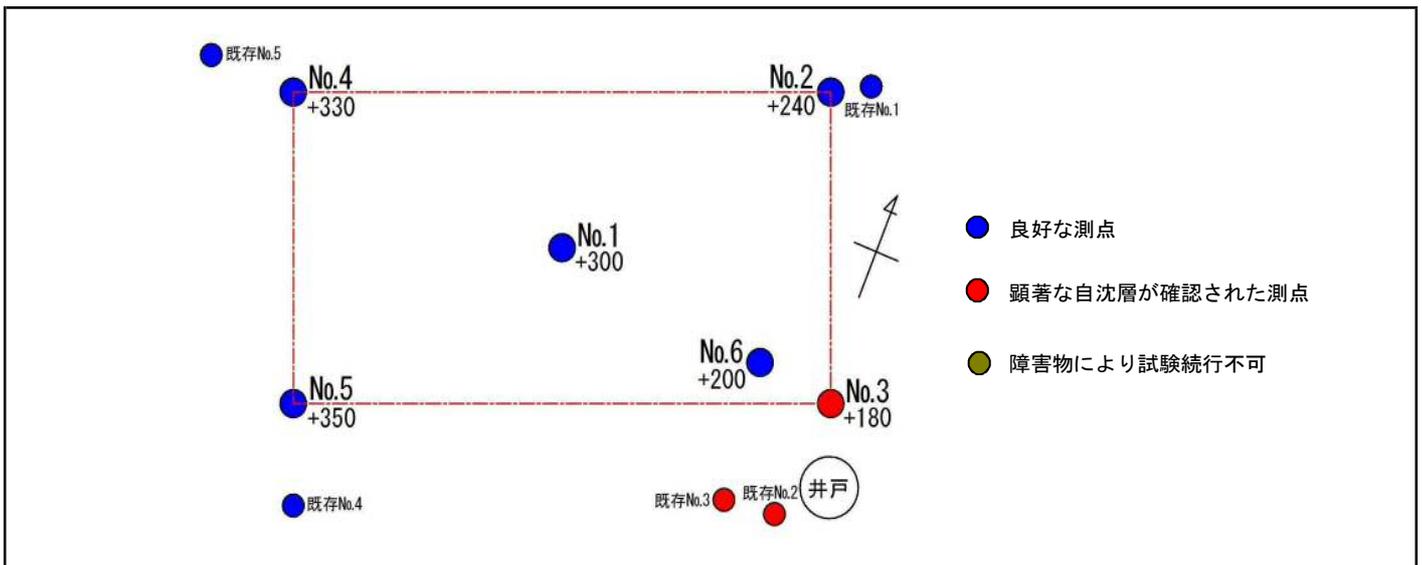
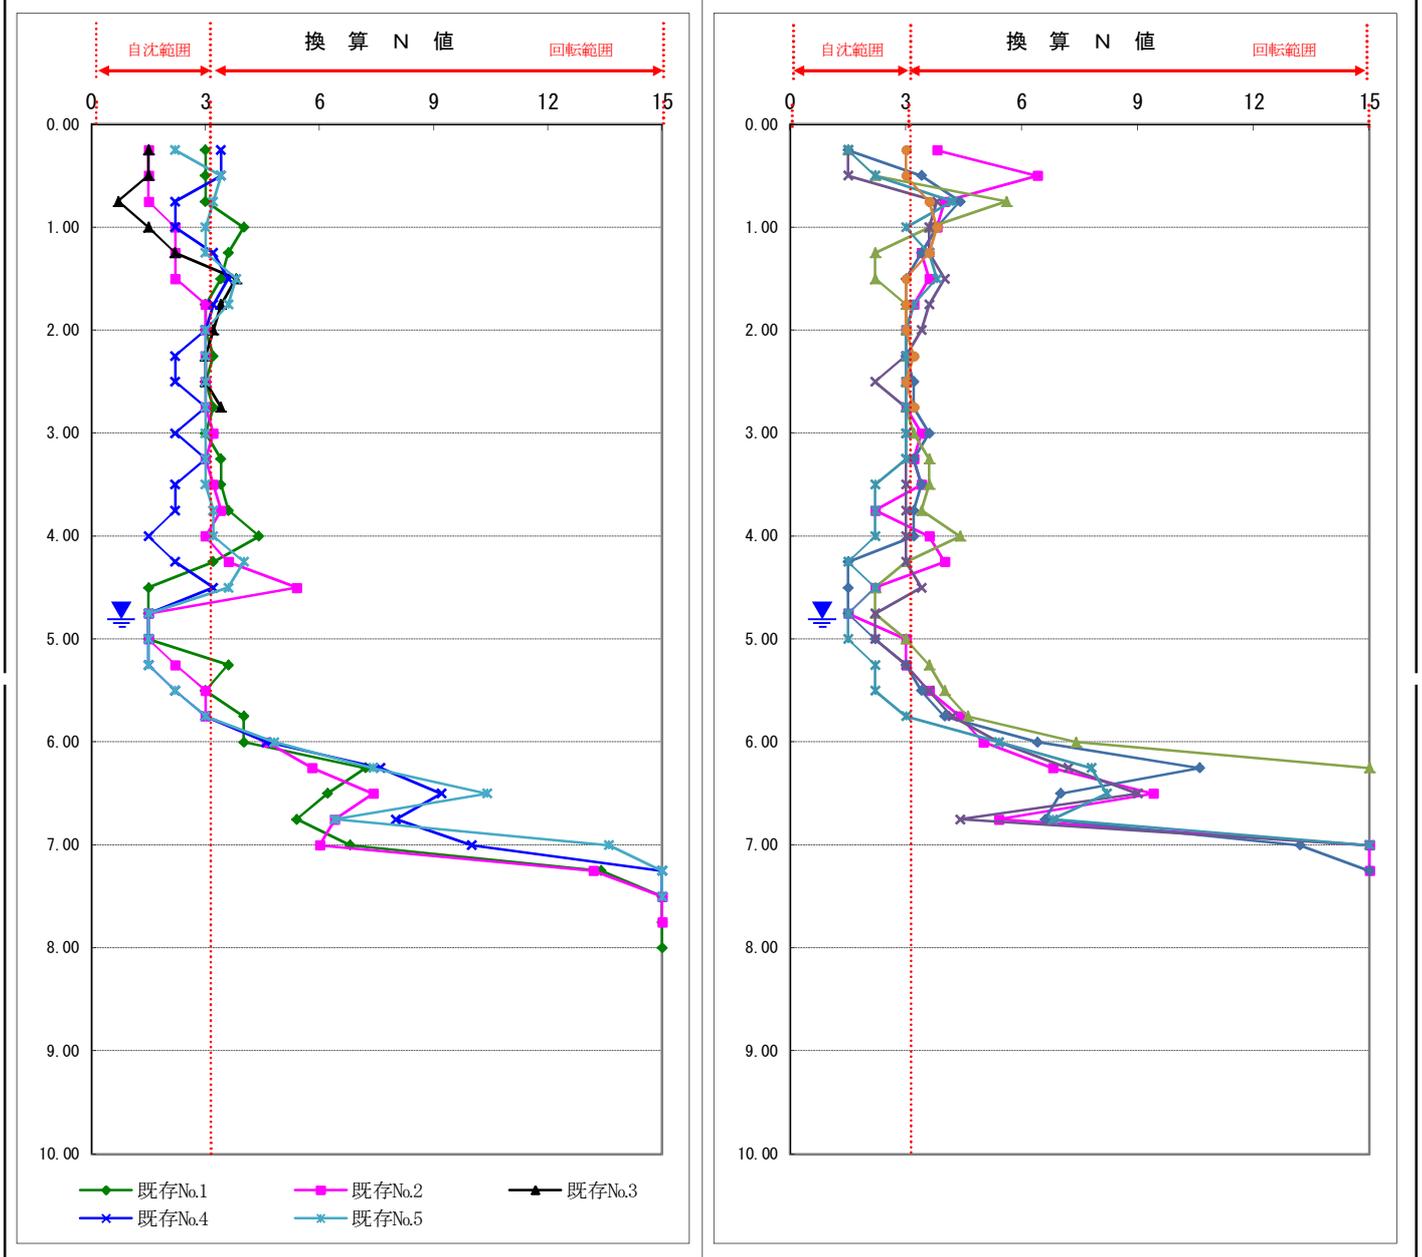
◆ 換算N値分布図

スウェーデン式サウンディング試験 (JIS A 1221 - 2002)		調査名	
調査地住所		測点数	5測点(既存建物有) + 6測点
年月日	平成25年7月16日 ~ 平成25年7月16日	水位	GL- 4.75 m
